## **INFORME ETAPA 2: AVANCE ESTUDIOS ESPECIALES**

Estudios Previos Plan Regulador Comunal de Hualaihue

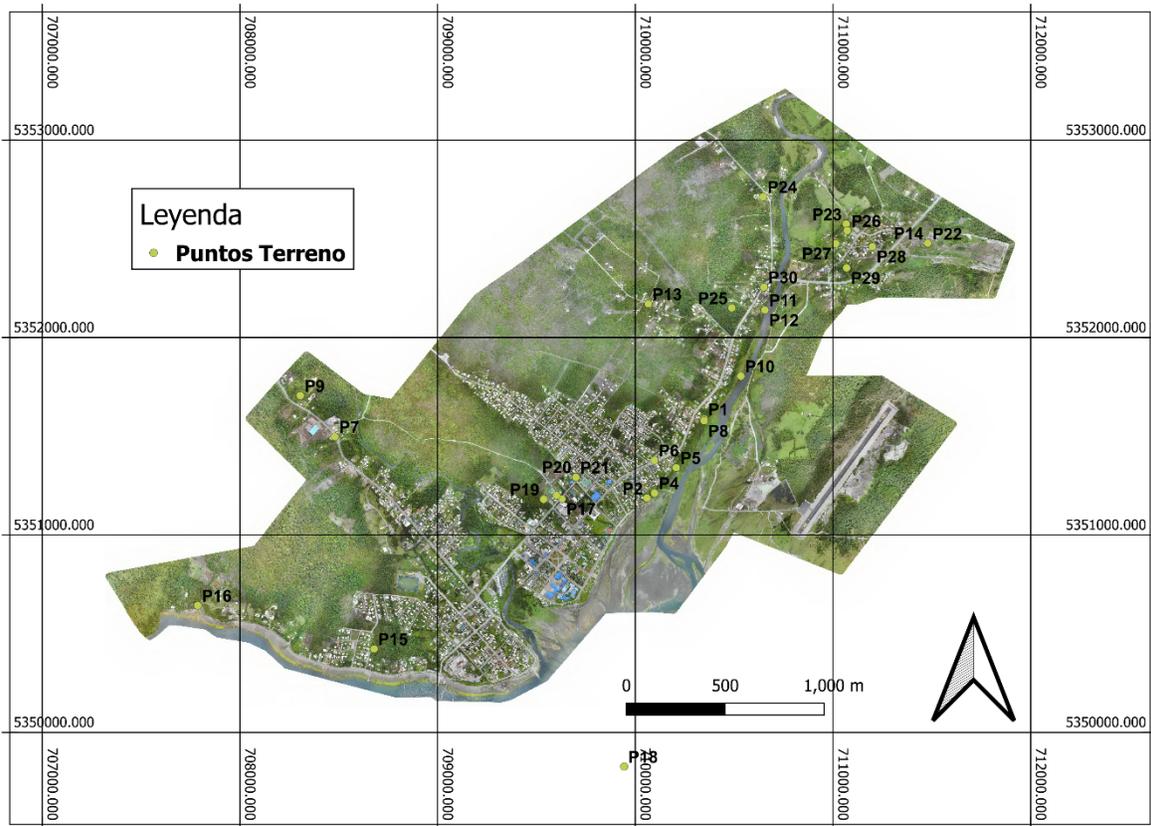
**Mapa 1. Sectores relevados en campaña de terreno de octubre 2021**

La distribución de los puntos de control se orientó con el fin de abarcar toda el área de estudio, priorizando las zonas que permitieron caracterizar de mejor manera las distintas unidades geológicas, geomorfológicas y topográficas.

A continuación, se presentan los principales resultados obtenidos en terreno. En la Figura 3, se muestra la ubicación de los puntos de control en terreno.

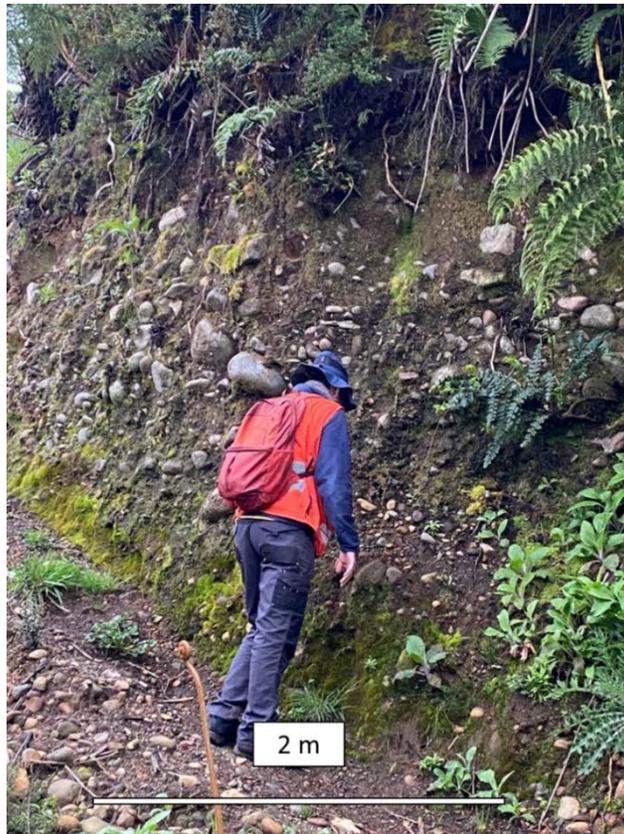
**Imagen 1. Terrazas fluviales granodecipientes hacia techo**

Se realizó una ruta a lo largo del lado Oeste de la ribera del Río Negro con el objetivo de identificar evidencias de procesos de remociones en masa, como también zonas que presenten mayor susceptibilidad a estos procesos. En adición, el trayecto realizado permitió observar en detalle los tipos de depósitos sedimentarios que conforman las terrazas adenañas a la ribera, su composición, presencia de agua, y otros factores que ayudarán al momento de evaluar la susceptibilidad de distintas localidades del área urbana frente a los procesos de remociones en masa. . (Ubicación: 710348.4 E/ 5351587 N.)

A través de un corte de terreno de origen antrópico se pudieron observar terrazas fluviales, evidenciadas por clastos sub-redondeados de composición polimíctica; rocas graníticas, tonalíticas y volcánicas, de mala selección, en una matriz predominante de arena. Se identifican sub-niveles granodecipientes dentro de la terraza, que en conjunto generan un depósito granodeciciente de base a techo.

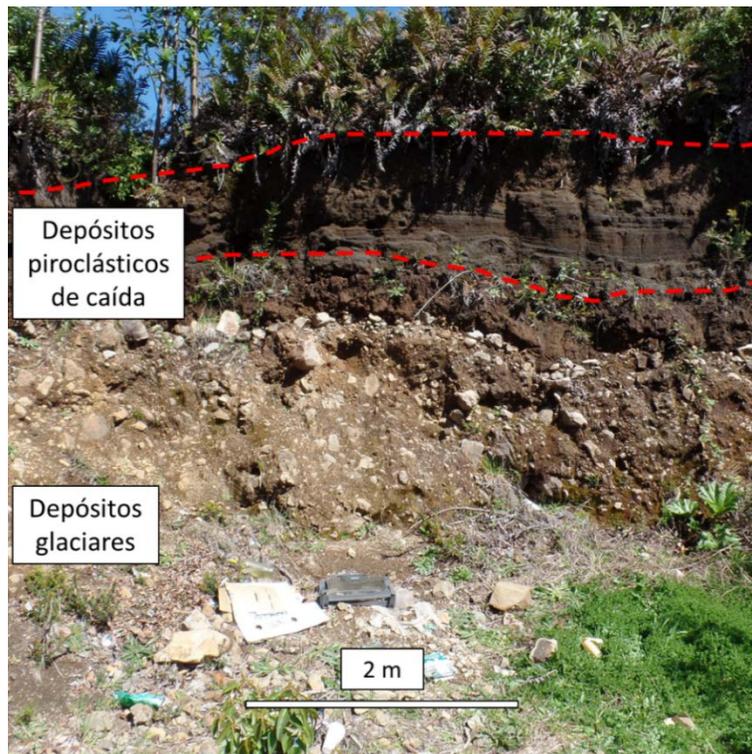
**Figura 3: Corte de terreno y estratigrafía**

Se tomó una muestra de cada nivel de suelo, las cuales serán analizadas en laboratorio. La obtención de datos de permeabilidad y granulometría aportarán información respecto al riesgo de la población al anegamiento.

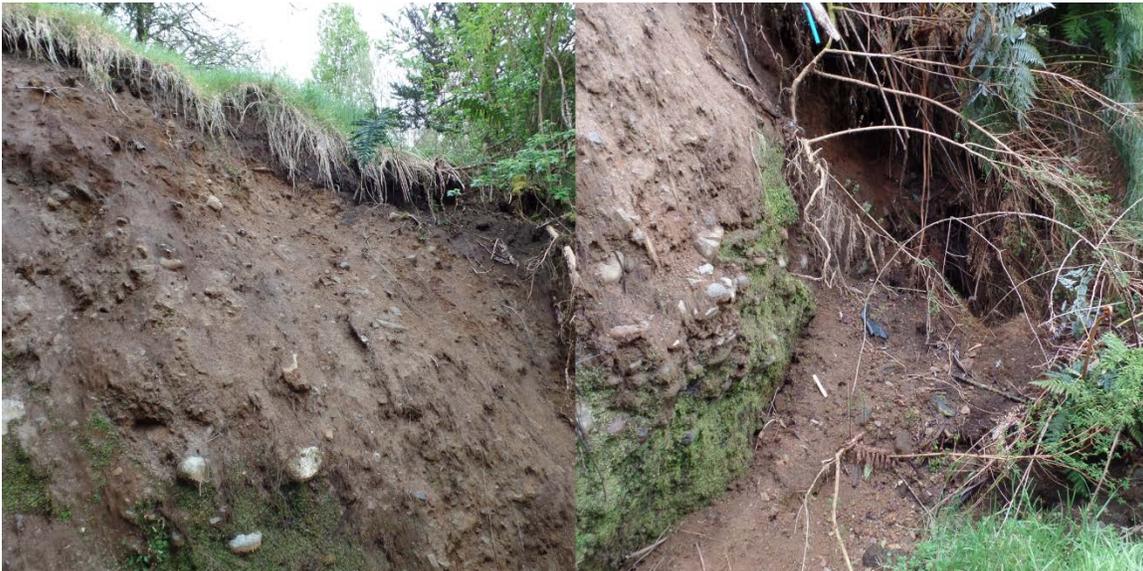
**Imagen 2. Escarpe de remoción en masa**

Izquierda: Escarpe evidenciado por vegetación colgante. Derecha: depósitos en base de talud por reactivación de procesos de remoción en masa

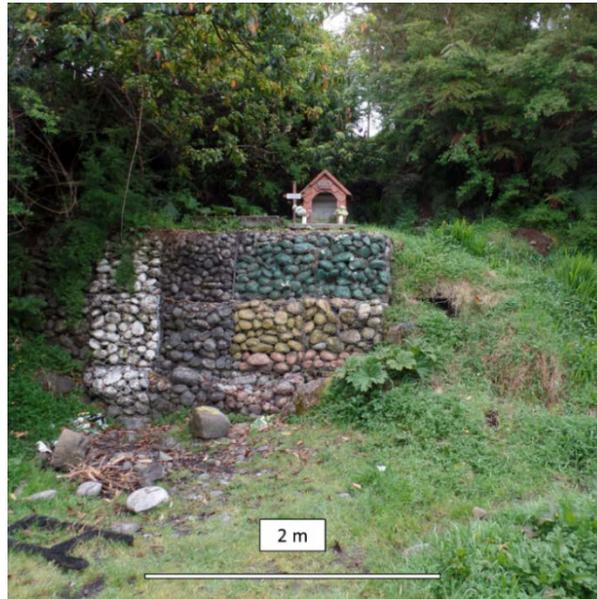
**Imagen 3. Gaviones**

Presencia de gaviones en ribera del Río Negro, los cuales cumplen la función de estabilizar cortes de terreno de alta pendiente, como también de mitigar los efectos de las crecidas del río, ya que, al ser permeables, permiten la filtración del agua en el suelo y disminuyendo el volumen total de agua en superficie. (Ubicación: 710206.8 E / 5351341 N.)

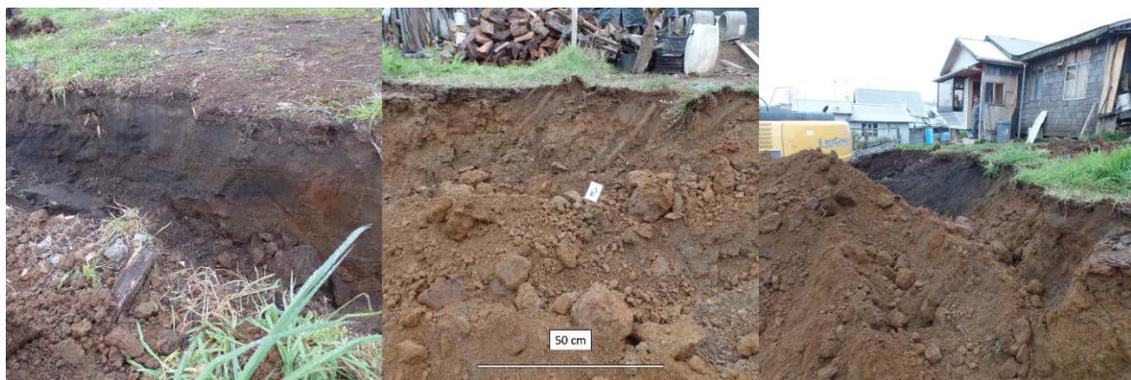
**Imagen 4. Izquierda: Depósitos de piroclastos de caída. Centro: Depósitos glaciares. Derecha: Contacto entre suelos.**

Se pudo acceder al terreno de una casa ubicada en Avenida Bernardo O'Higgins, donde se estaban realizando movimientos de tierra mediante una retroexcavadora. Esto permitió analizar el tipo de suelo en el cual se encuentra edificada parte de la zona urbana. (Ubicación: 710097.1 E / 5351378 N.)

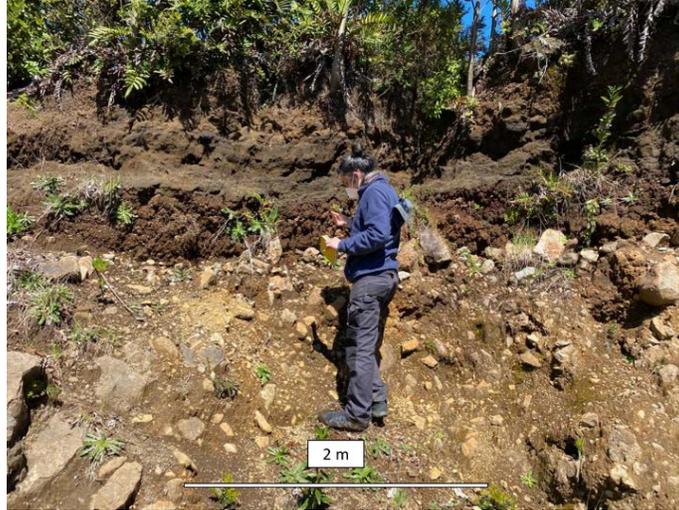
**Imagen 5. Corte de terreno y depósitos**

Corte de terreno ubicado detrás de una bodega en la intersección entre Cruce Ruta 7 - Chaqueihua V-883 e Ingenieros Militares. Se identificaron, de base a techo, depósitos glaciares, conglomerados matriz soportados (matriz fina) y depósitos piroclásticos de caída. Ubicación: 708480.1 E / 5351498 N.

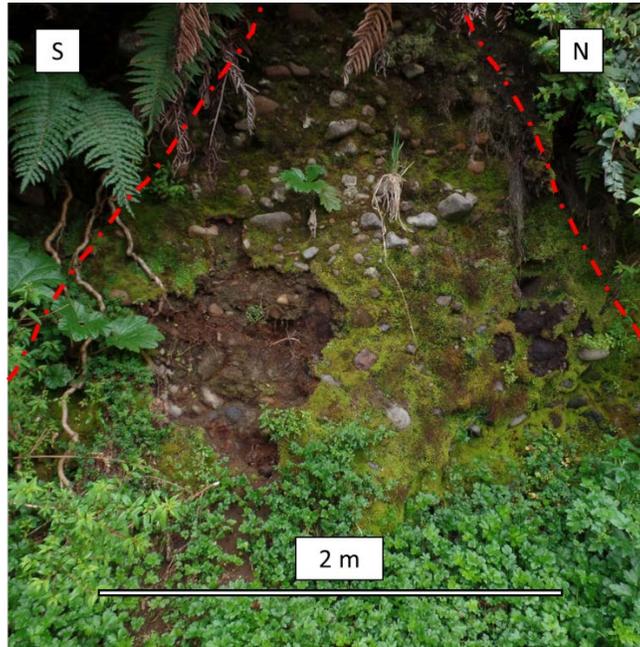
**Imagen 6. Detritos dispuestos en forma de cono**

Se reconoce una zona sin vegetación la cual permite visualizar la base actual de la terraza. En este sitio se logra identificar depósitos provenientes de la misma terraza, pendiente más arriba, movilizados producto de procesos de remoción en masa que depositan el material en forma de cono a los pies del talud pequeñas zonas erosionadas por procesos de remociones en masa de aproximadamente 1 metro de extensión. Es importante resaltar la presencia de flujos de agua dentro de la terraza, los cuales afloran en la base de esta, revelando el alto nivel de permeabilidad y humedad que poseen los depósitos. (Ubicación: 710348.2 E / 5351578 N.)

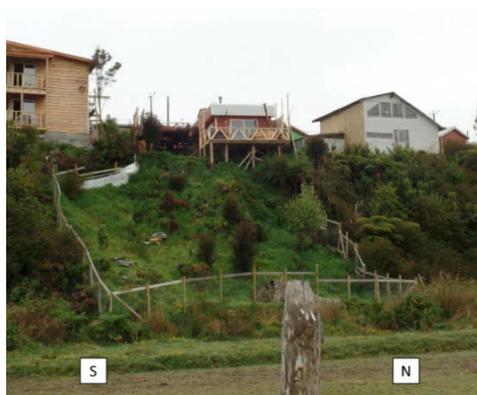
**Imagen 7. Viviendas en zonas de alta pendiente**

Se observan construcciones de casas en zonas de alta pendiente, localizadas sobre antiguas terrazas. Se identifican pequeñas remociones en zonas más bajas de la terraza, las cuales están cubiertas de vegetación. (Ubicación: 710533.9 E / 5351805 N.)

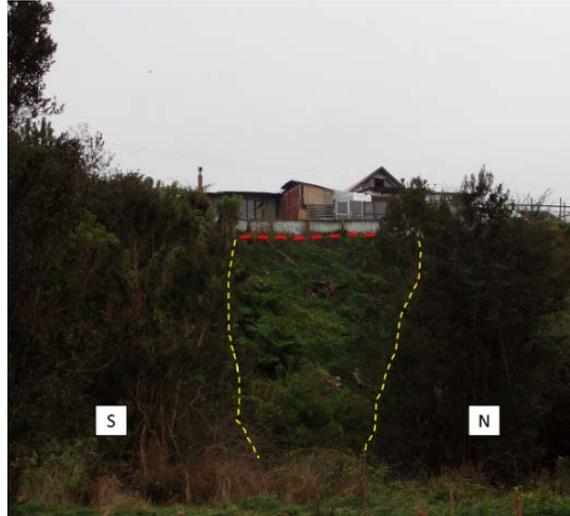
**Imagen 8. Escarpe y remoción en masa**

Se identifica un antiguo deslizamiento (amarillo), evidenciado por el escarpe (línea roja) bajo el área de viviendas. La presencia de vegetación más joven rodeada de vegetación más antigua también es un criterio para evidenciar el movimiento reciente de la ladera. Ubicación: 710655.7 E / 5352139 N.

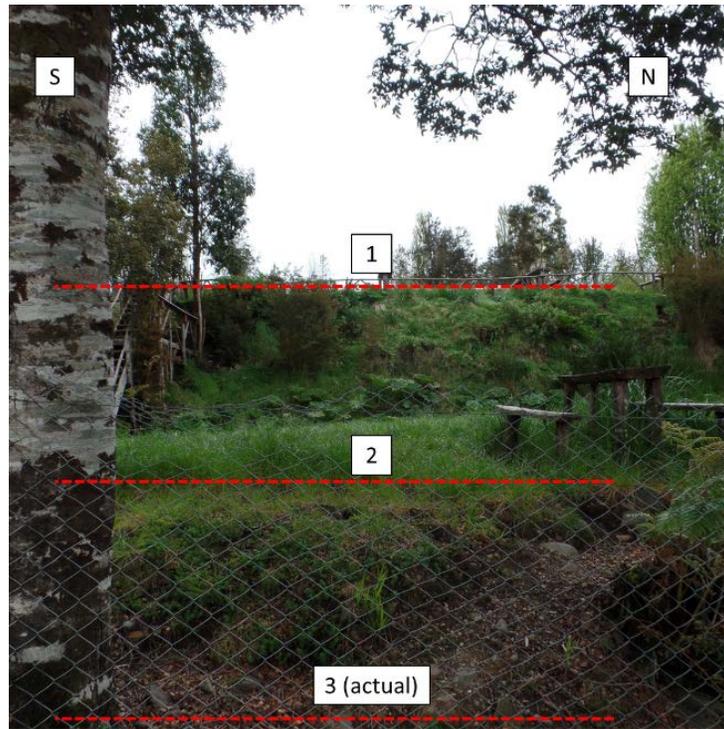
**Imagen 9. Terrazas identificadas en terreno.**

Se observan tres niveles de terrazas, los cuales entregan información sobre la dinámica histórica del Río Negro en esta zona en específica. La terraza 1 corresponde a la geomorfología más antigua, mientras que la terraza 3 la más reciente y actual ribera del Río Negro. Ubicación: 710655.7 E / 5352139 N.

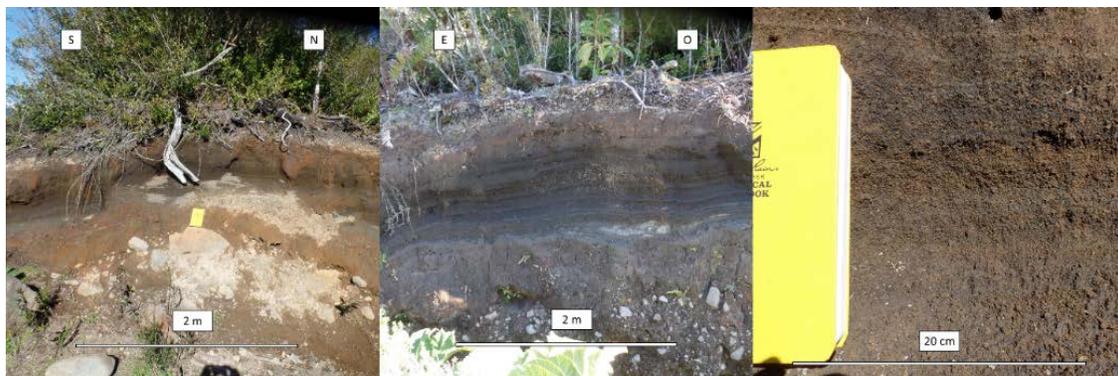
**Imagen 10. Corte de terreno.**

Se observa un corte de terreno en el camino que lleva al Sector Los Tepuales. Al igual que los puntos anteriores, se identifica, de base a techo, un nivel de depósitos glaciares, con clastos angulosos, matriz soportados (matriz fina) y de mala selección distribuidos de forma caótica, cubiertos por un nivel de sedimento fino. Finalmente, este nivel es recubierto por capas de depósitos piroclásticos de caída. Se tomaron muestras de estos tres niveles para ser posteriormente analizados. Ubicación: 710065.6 E / 5352171 N.

Izquierda y Centro: Panorámica de corte de terreno. Derecha: Vista en detalle de depósitos piroclásticos de caída, donde se identifican fragmentos de pomez tamaño arena.

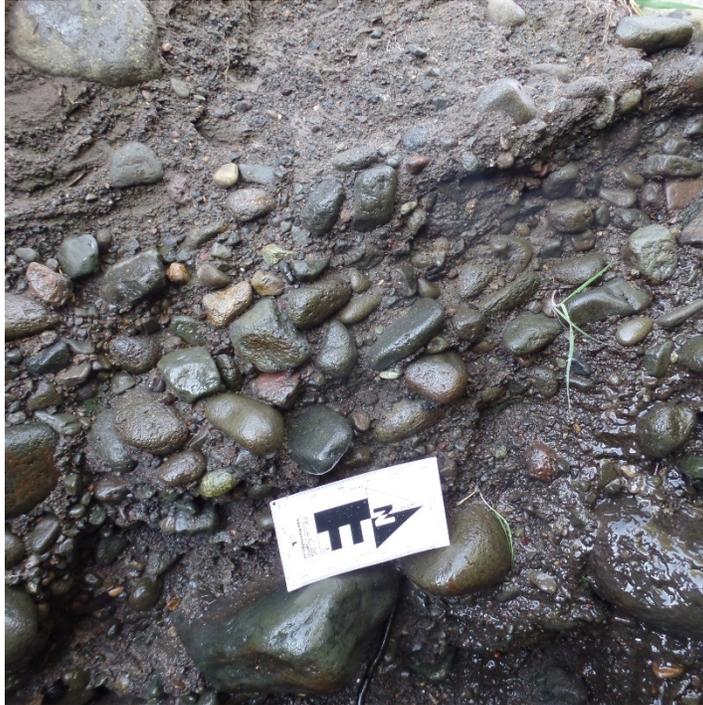
Figura 13: Clastos imbricados. Escala 20 cm.

Se observan clastos sub-redondeados e imbricados, evidenciando un origen fluvial. Actualmente estos depósitos son cortados por el estero donde fueron encontrados. Ubicación: 708678.6 E / 5350423 N.

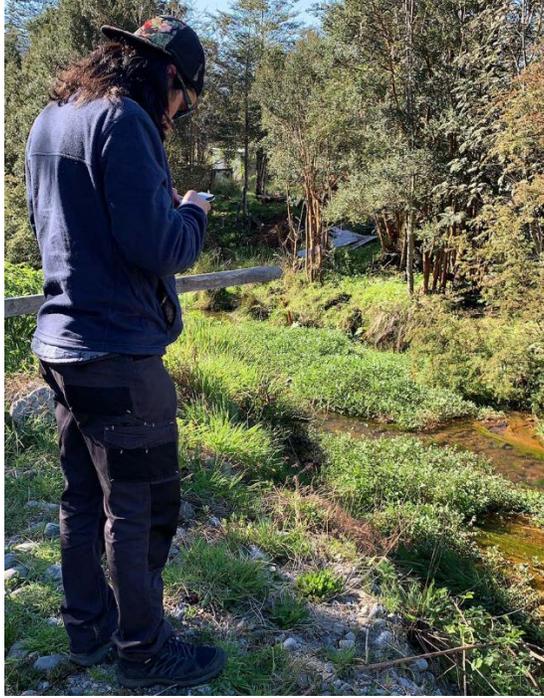
Figura 15: Estero en Paleocauce Río Blanco en Sector Los Canelos

Punto tomado en puente que cruza a canal. Se identifica zona como paleo-cauce de Río Blanco y antigua zona de llanura de inundación, por lo que son susceptibles a anegamientos. P23 Ubicación: 711066.9 E / 5352575 N.

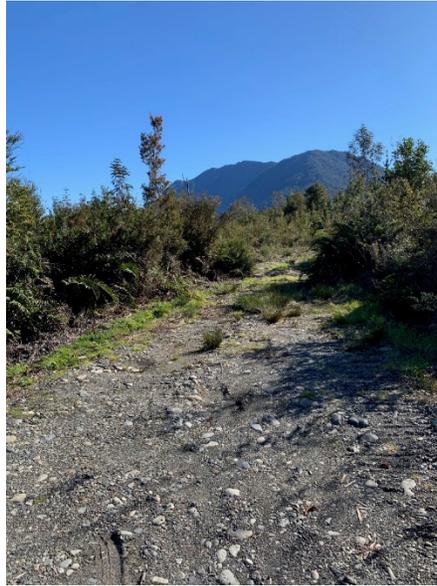
**Imagen 12. Zona de Paleo Cauce de Río Blanco**

Zona identificada como paleo-cauce. Susceptible a inundación. Ubicación: 711071.8 E / 5352541 N. y 711013.8 E / 5352476 N.

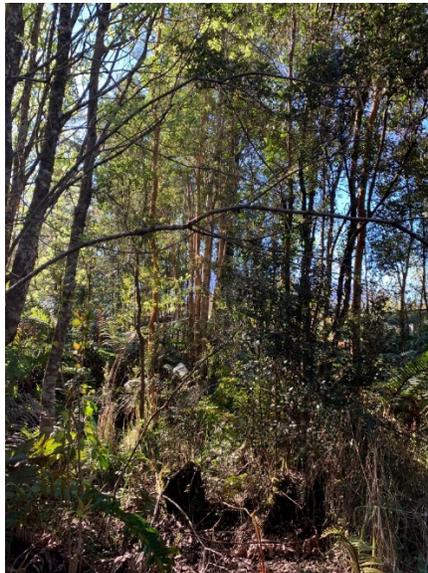
**Imagen 13. Zona de muestreo de suelos en sector Los Canelos**

Análisis y toma de muestras de Suelos (Suelos 1). Ubicación: 711199.7 E / 5352460 N.

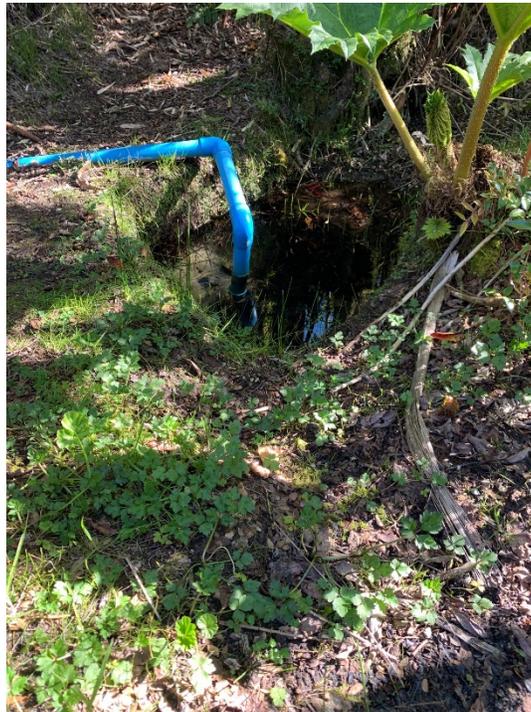
Figura 18: Pozo vertiente de obtención de agua para consumo en sector Los Canelos

Análisis de nivel freático mediante estudio de pozo. Nivel de agua aproximadamente a 50 cm del nivel del suelo. Zona fue inundada el año 2019. Susceptible al anegamiento producto de suelos arcillosos impermeables bajo el nivel de depósitos piroclásticos que impiden la infiltración de agua a niveles inferiores. Ubicación: 711069.1 E / 5352353 N.

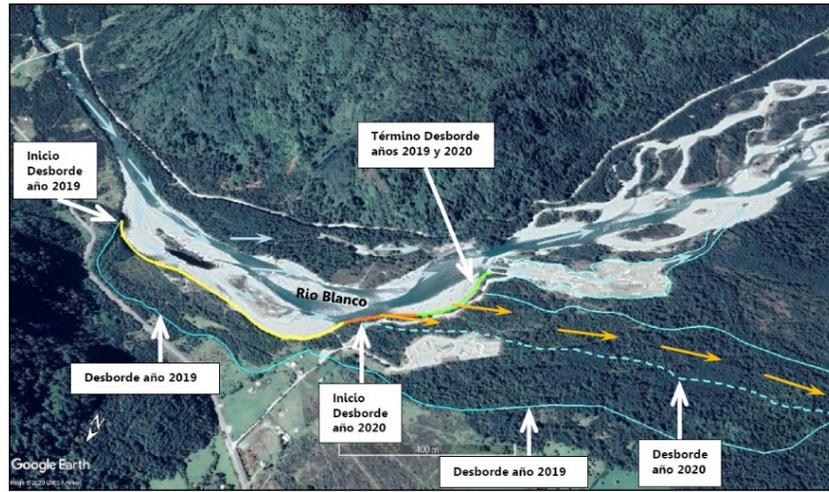
**Imagen 16. Desborde de Río Blanco**

a) INFORME DEL DESBORDE OCURRIDO EN EL RIO BLANCO COMUNA DE HUALAIHUE, REGION DE LOS LAGOS, DOH

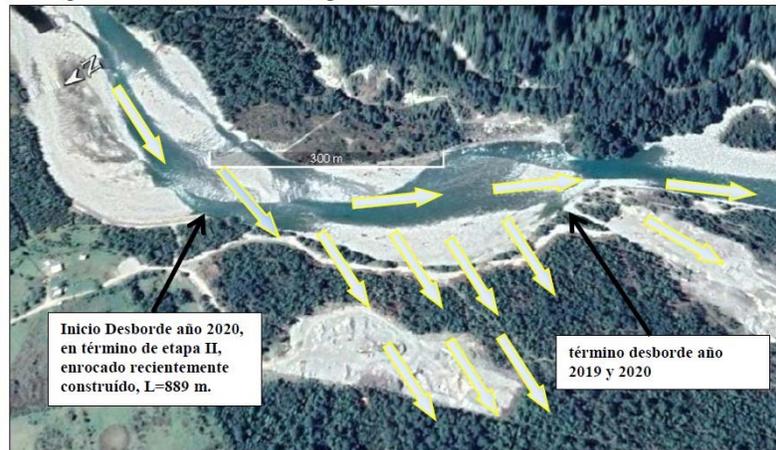
**Imagen 17. Desborde de Río Blanco**

La imágenes muestran el desborde registrado en el año 2020.

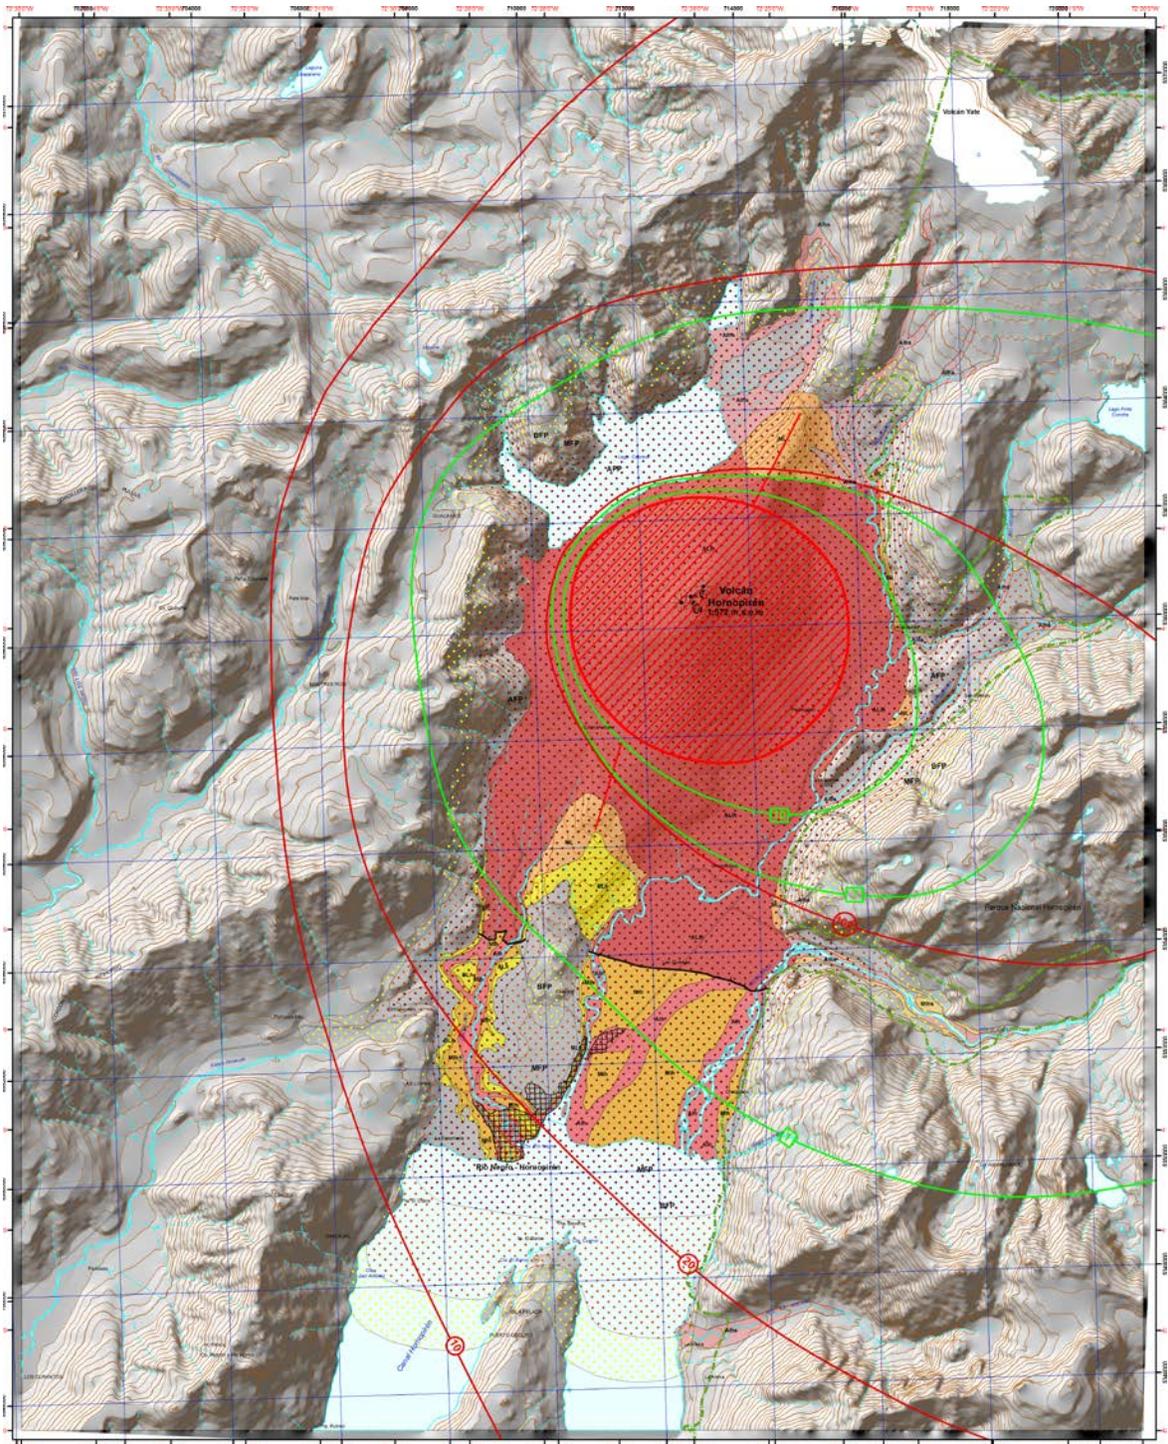
Mapa 2. Peligro Volcán Hornopirén.

b) MAPA PRELIMINAR DE PELIGROS DEL VOLCÁN HORNOPIRÉN, SERNAGEOMIN

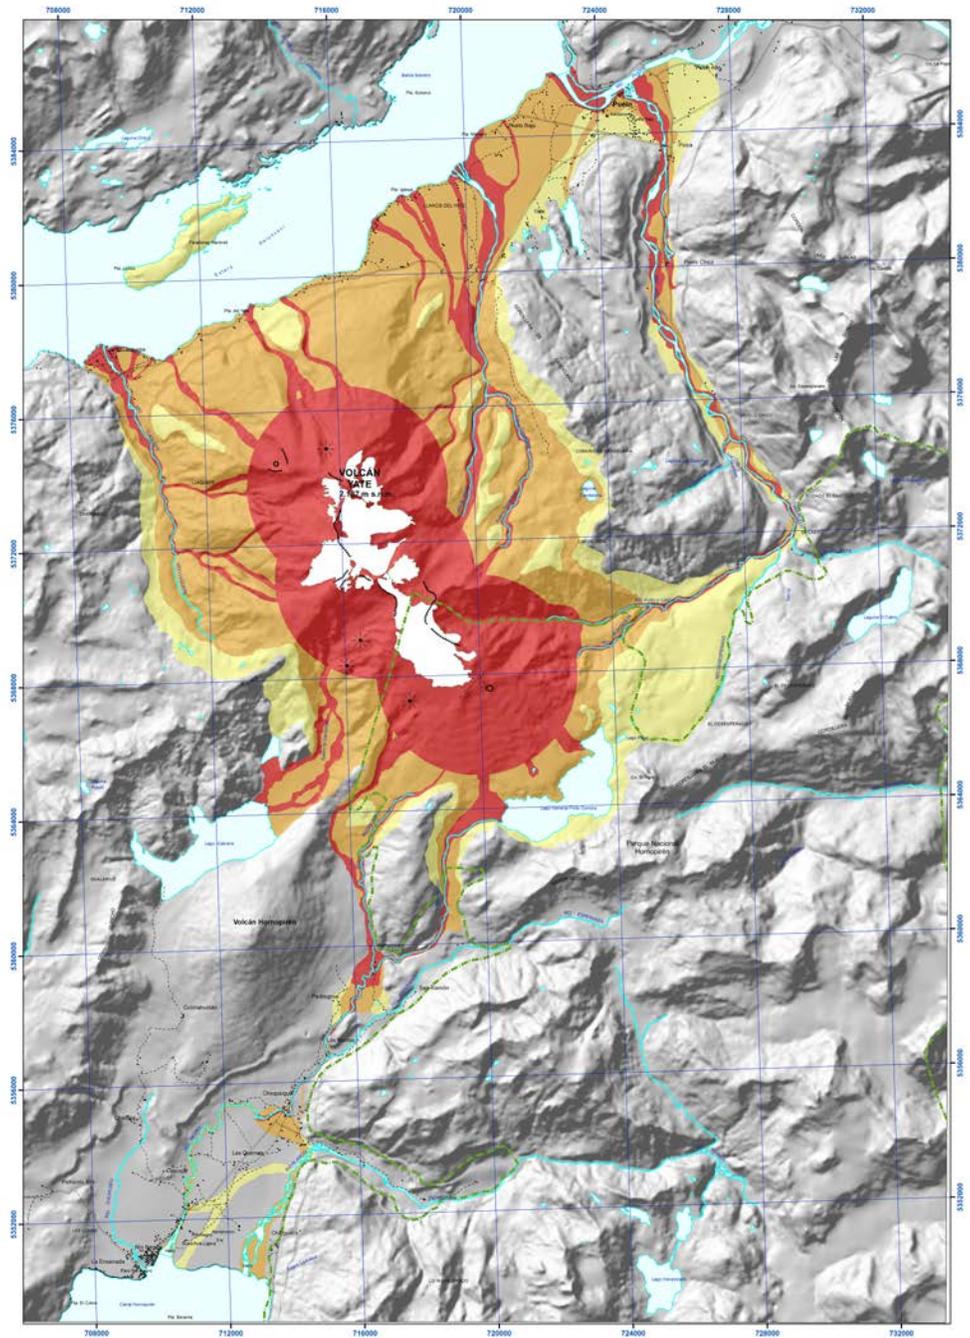
Mapa 3. Peligros volcánicos Volcán Yate

c) PELIGROS VOLCÁNICOS DEL VOLCÁN YATE, SERNAGEOMIN

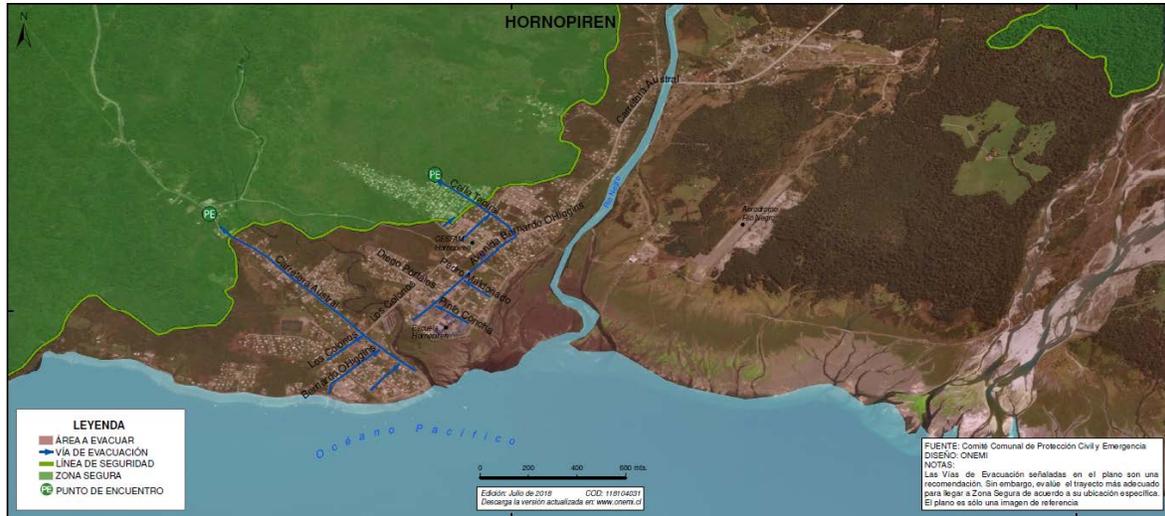
Imagen 19. Mapa de evacuación ante Tsunami

d) PLANO DE EVACUACIÓN ANTE AMENAZA DE TSUNAMI, ONEMI

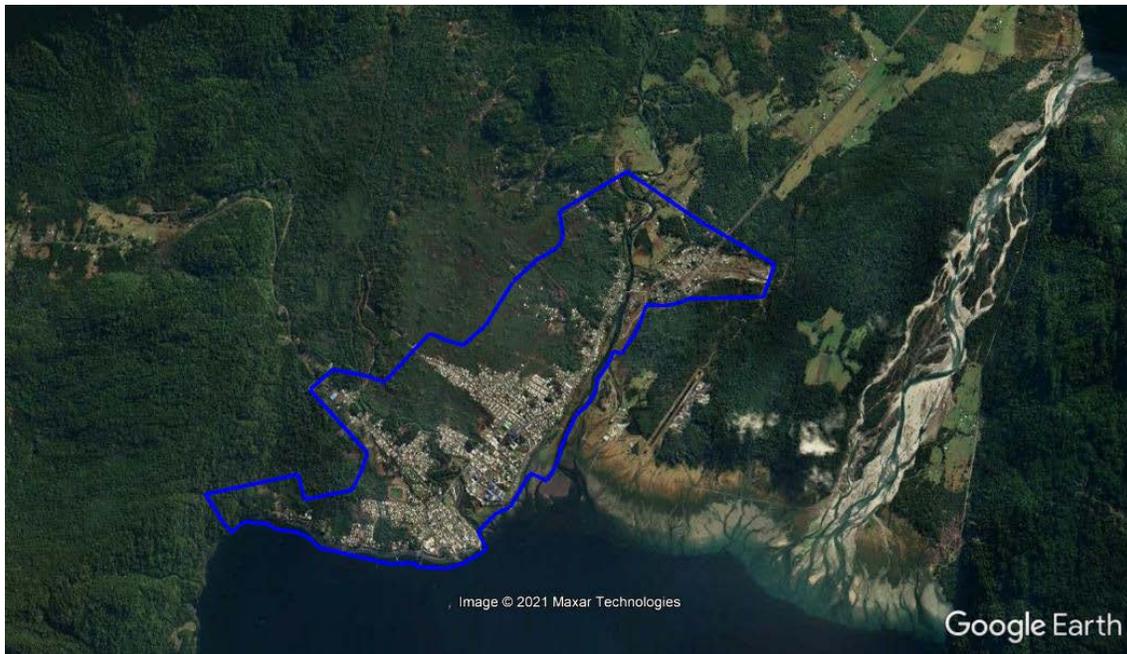
**Figura 1. Área de Interés**

Para efectos de este estudio, el área de interés se encuentra delimitada por el polígono identificado en la figura X.1 y que presenta el límite propuesto para el nuevo Plan Regulador Comunal.

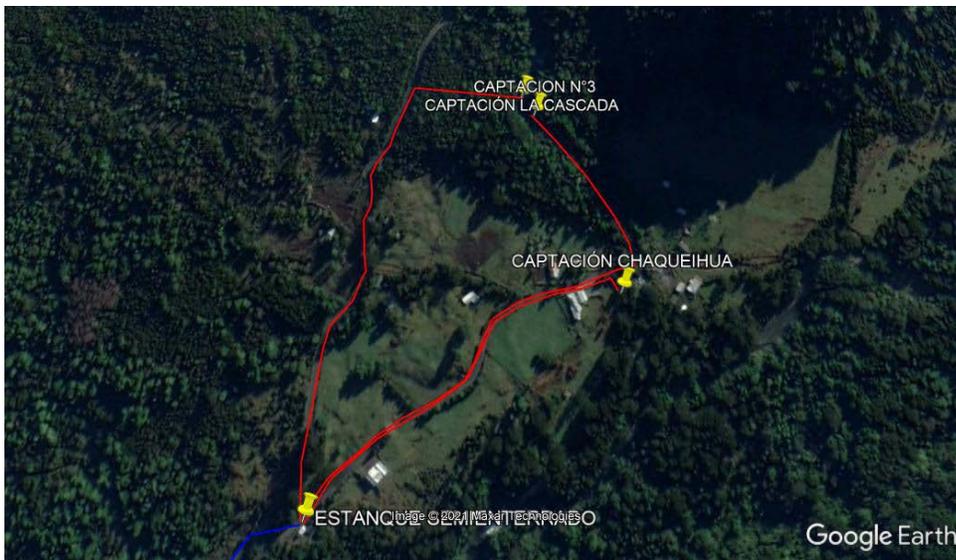
**Figura 3. Captaciones APR sector Chaqueihua**

De acuerdo a la información proporcionada por el Comité de Agua Potable Rural y verificada por la Consultora en el Registro Nacional publicado por la Dirección General de Aguas dependiente del Ministerio de Obras Públicas, existen tres resoluciones emitidas a nombre del Comité de Agua Potable Rural de Río Negro – Hornopirén los que son indicados a continuación:

1. Un derecho consuntivo de 80 l/s permanente y continuo otorgado mediante resolución DGA 119 del 26/08/2009 cuyas coordenadas son N5.357.115; E715.339.
2. Un derecho discontinuo de 40 l/s en las coordenadas N 5.357.380, E 715.290, otorgado mediante resolución DGA N°34 del 5/03/2008. (permanente y discontinuo para todos los meses salvo diciembre y febrero en los que se contempla un caudal eventual y discontinuo).

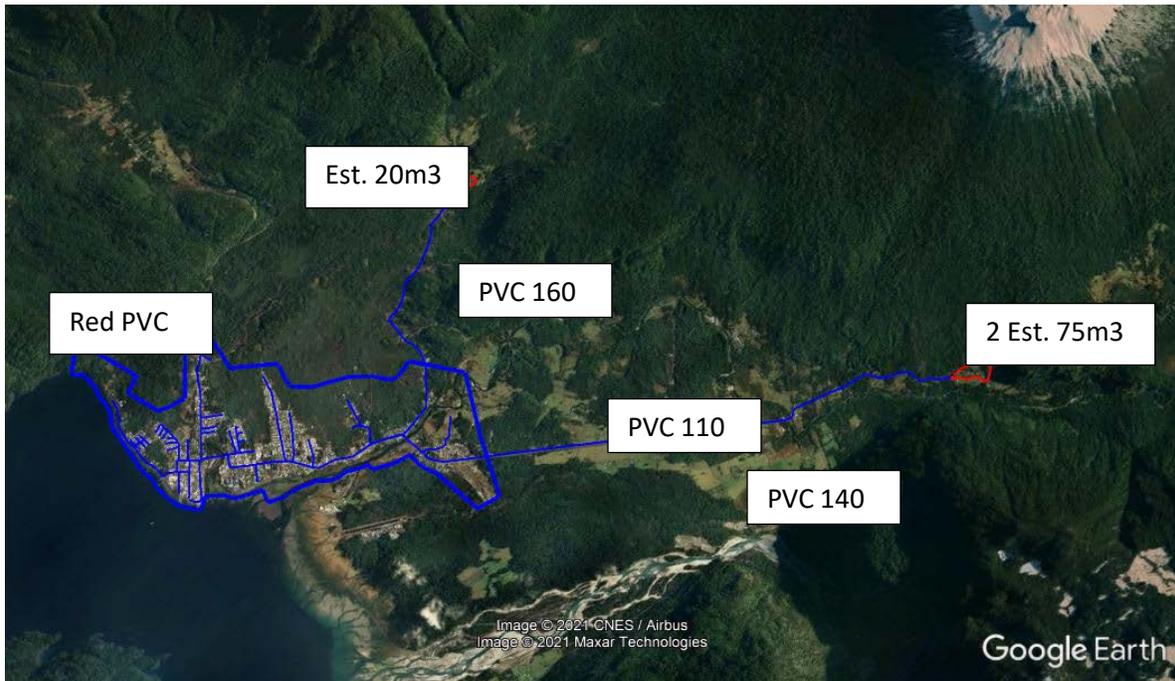
**Figura 4. Red comité APR Hornopirén.**

Dentro de la localidad, existe una red materializada íntegramente en PVC donde, el primer tramo, tiene una data mayor a 30 años y ha cumplido la vida útil lo que aumenta el riesgo de pérdidas por filtraciones en uniones. De acuerdo a la información proporcionada por el encargado de la red, existen 1823 arranques activos los que en su mayoría son de 19 mm y el resto de 1 pulgada.

- Respecto a la red de distribución, la información recopilada hace pensar que las tuberías ya han cumplido su vida útil. Esto aumenta el riesgo de perdidas n uniones y roturas de matrices. Se sugiere rehacer dicha red y en ese proceso modificar la ubicación de cuarteles, desagües y grifos para dar cumplimiento a la normativa vigente.

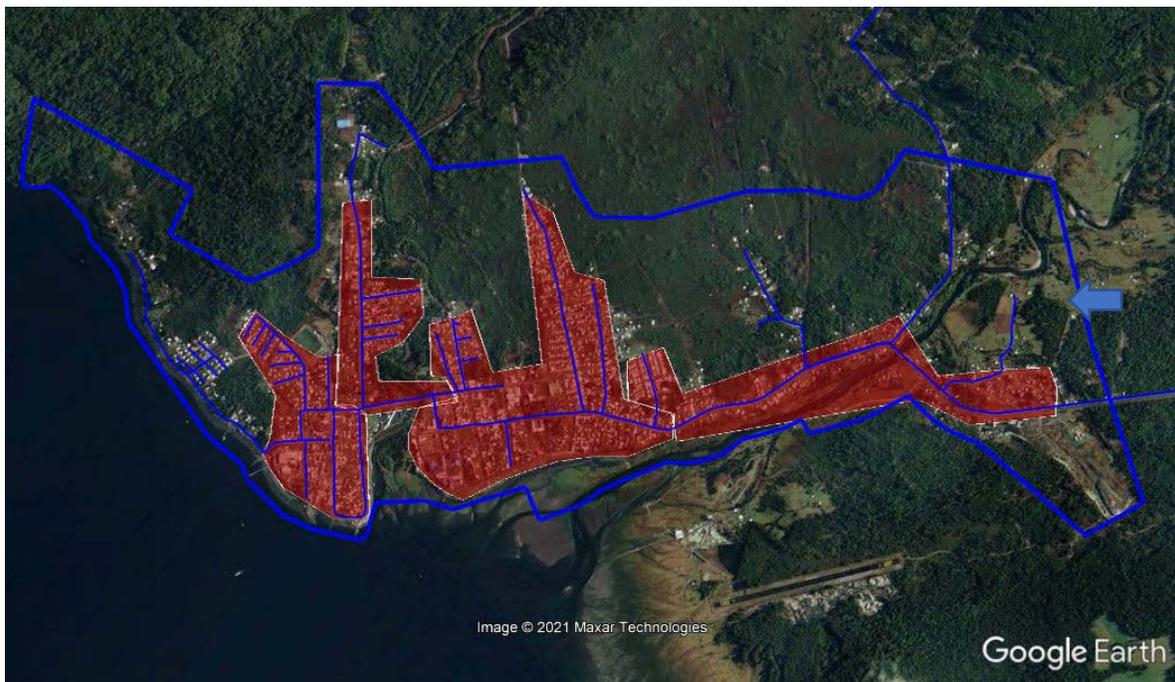
Figura 5. Cobertura Red de Alcantarillado

Las aguas servidas son procesadas a través de una Planta de Tratamiento de Aguas Servidas en modalidad de Lodos Activados que considera los siguientes equipamientos:

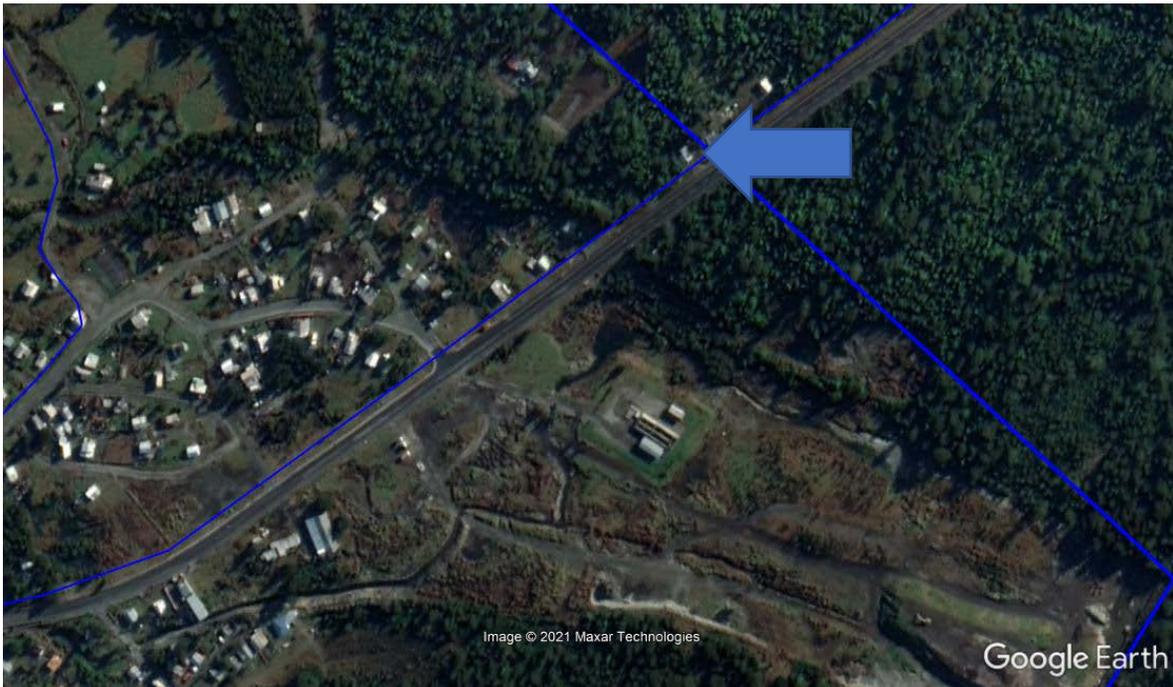
**Figura 6. Ubicación Planta de Tratamiento de Aguas Servidas**

- a) Existen cuatro plantas elevadoras que impulsan las aguas servidas en dirección a la Planta de tratamiento. En caso de que se proyecte densificar algún sector en particular, será necesario evaluar los caudales máximos de elevación de estas PEAS y, de ser necesario, sustituirlas por otras de mayor capacidad.
- b) La planta de tratamiento de aguas servidas ha sido proyectada para una población de 4129 habitantes con una dotación de 150 l/h/día. Considerando los aportes de infiltración y aguas lluvias, el caudal total de diseño es de 11.86 l/s. Por lo tanto, la expansión del límite urbano y de las redes de urbanización debe acompañarse de un aumento de la capacidad de tratamiento de la planta.

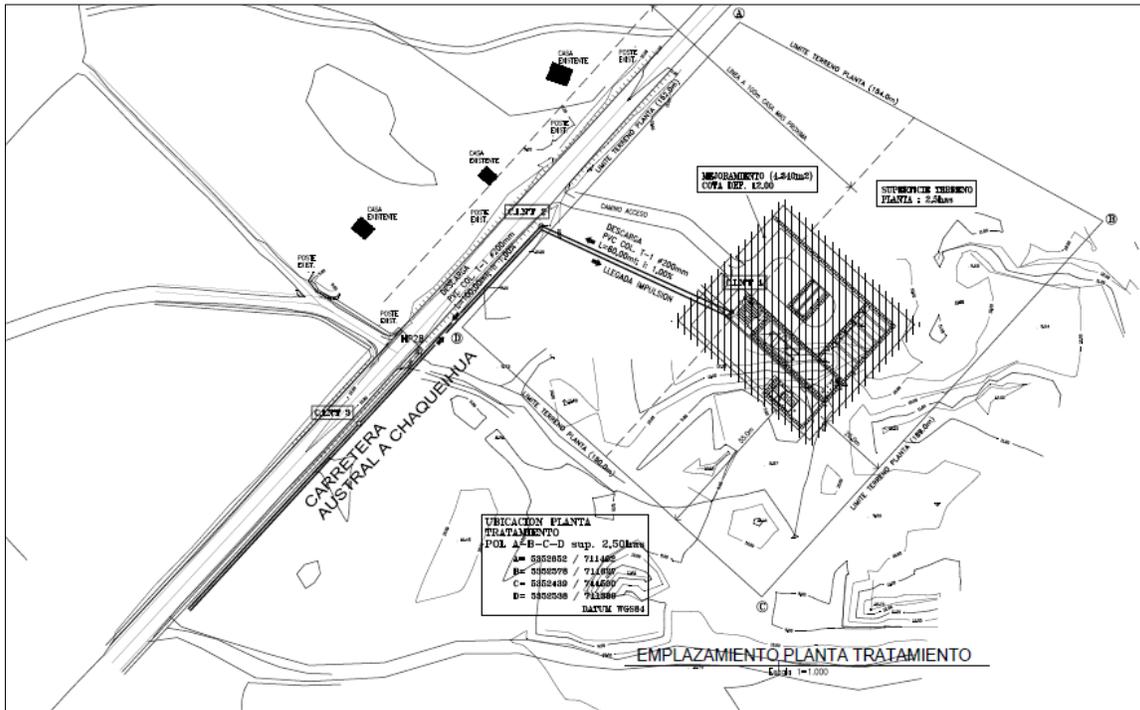
Figura 7. Layout Planta de Tratamiento de Aguas Servidas.

La capacidad instalada de la planta de tratamiento de aguas servidas es de 641 m3 día o 7.42 l/s de aguas servidas valor que incluye las aguas domiciliarias más los aportes por infiltración hacia la red producto de ingreso de aguas lluvias.

Bajo esta condición, la Planta de Tratamiento de Aguas servidas no es capaz de procesar las aguas para la población del año 0 (Qmd (7.05l/s) + 15% infiltración).

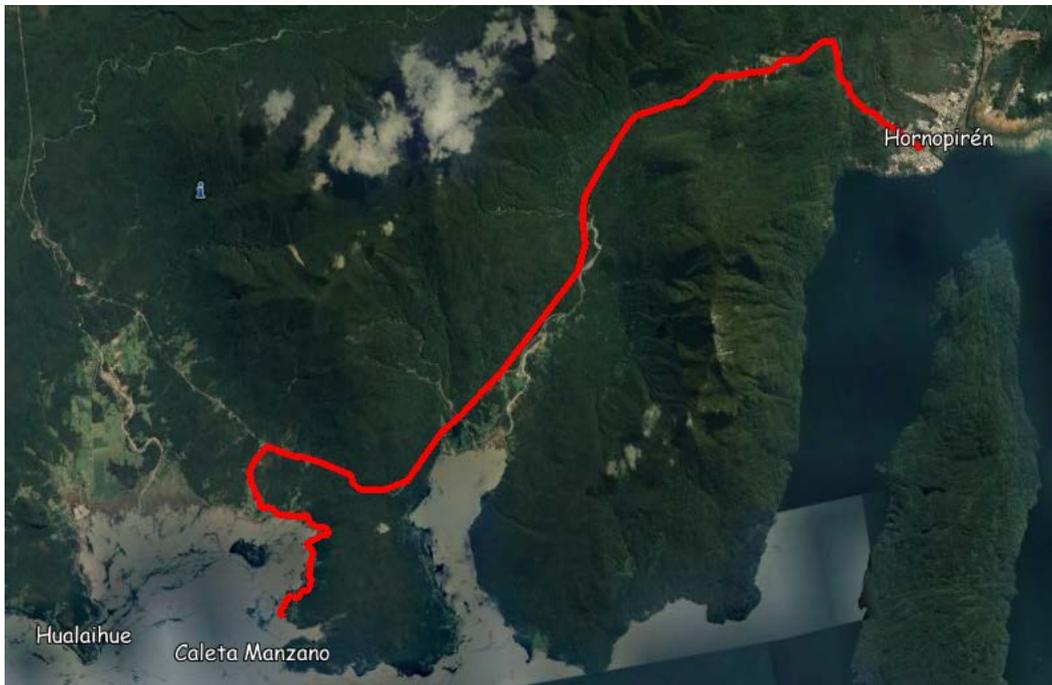
Imagen N° 5, Servicio CTA 0317

Información de Tarifa: Tarifa referencial. Educación básica y menores de 7 años: tarifa liberada. Educación media y superior: 33% de la tarifa adulta. Adultos mayores y personas con discapacidad: 50% de la tarifa adulta. En la imagen N° 5, se puede visualizar el recorrido.

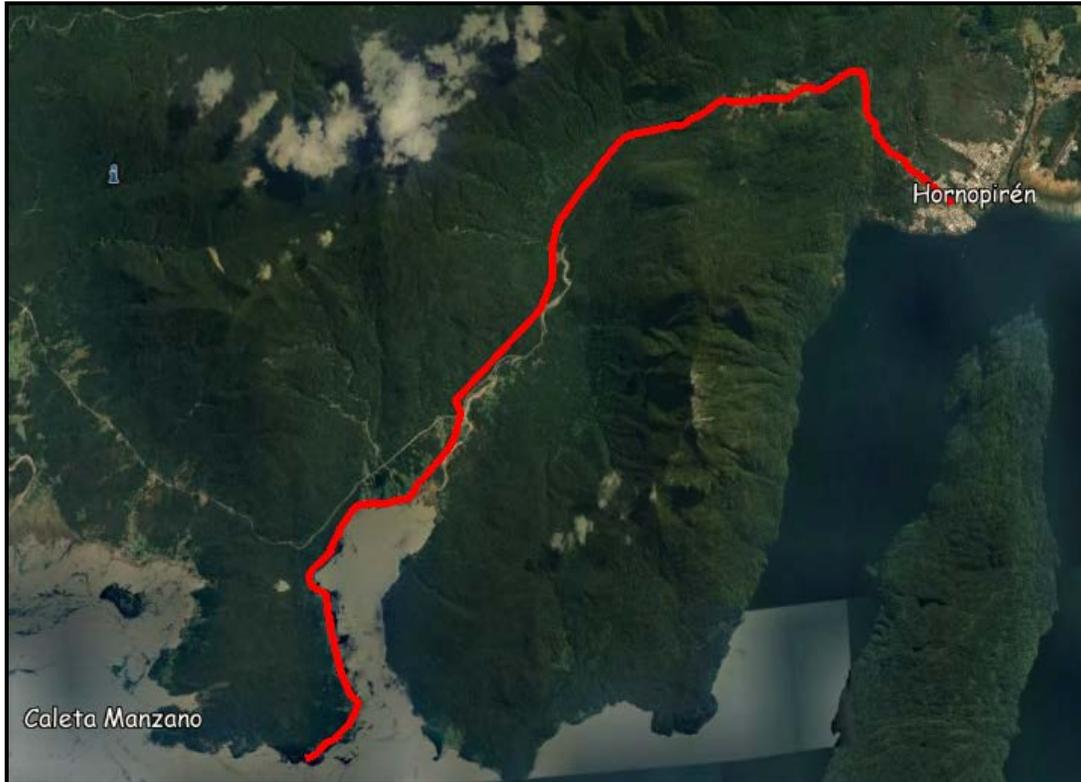
Imagen N° 6, Servicio CTA 0571

Información de Tarifa: Tarifa referencial. Educación básica y menores de 7 años: tarifa liberada. Educación media y superior: 33% de la tarifa adulta. Adultos mayores y personas con discapacidad: 50% de la tarifa adulta. En la imagen N° 6, se puede visualizar el recorrido.

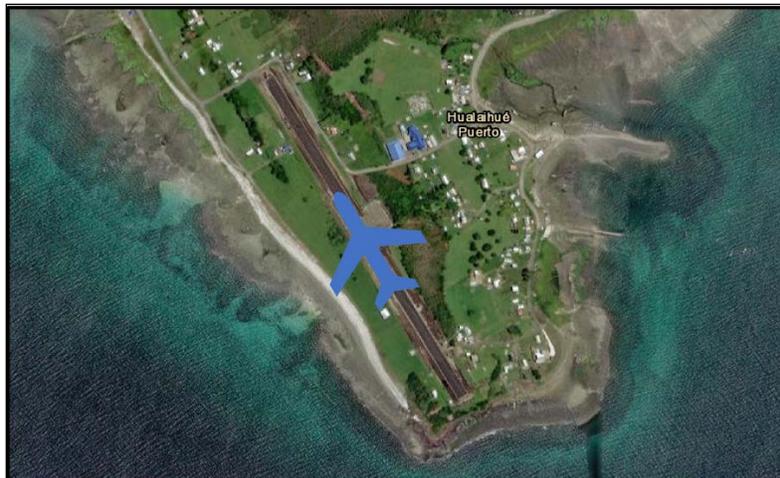
Imagen 27. Aeródromo Hualaihué

Altitud: 14 metros (46 pies). En la imagen N° 15, se puede visualizar su ubicación.

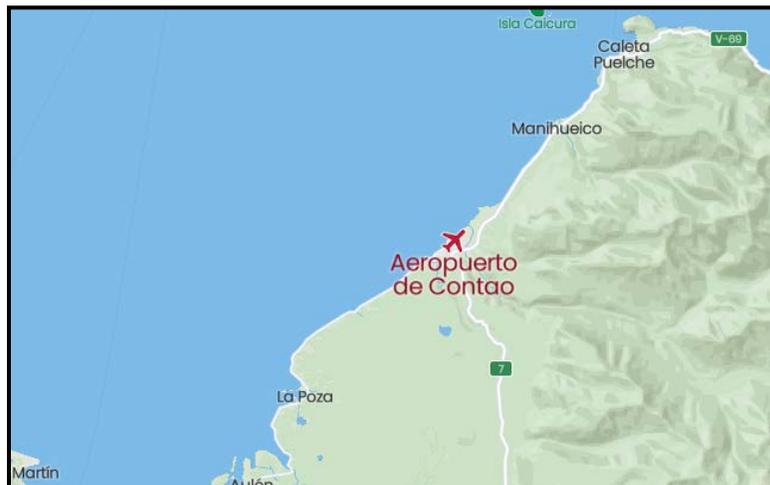
**Mapa 4. Aeródromo Contao**

Altitud: 6 metros (20 pies) . En la imagen N° 16, se puede visualizar su ubicación.
